**日本技術士会北陸本部富山県支部  
第21回講演会**

**化学プラント粉体機器  
駆動軸折損トラブル検証**

～基礎理論から駆動軸折損発生メカニズムの強度検証～

日本曹達（株）高岡工場  
工務部 工務グループ 工務チーム  
岩田 清幸 技術士（機械部門）

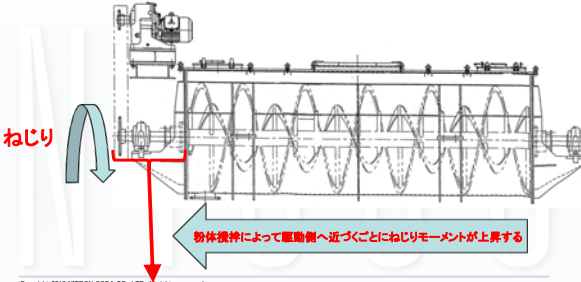
ねじり

粉体攪拌によって駆動側へ近づくごとにねじりモーメントが上昇する

最大ねじりモーメントは駆動側に最も負荷される

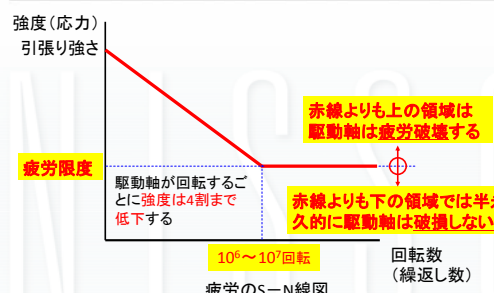
赤線よりも上の領域は駆動軸は疲労破壊する  
 赤線よりも下の領域では半永久的に駆動軸は破損しない  
 10<sup>6</sup>~10<sup>7</sup>回転  
 疲労のS-N線図  
 想定される最大負荷が疲労限度を下回るように強度計算を実施する必要がある

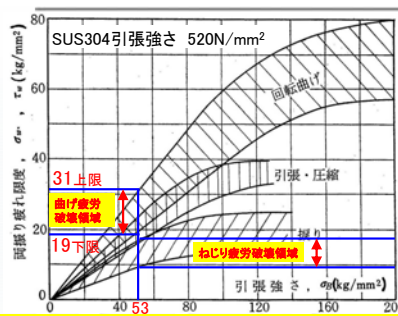
SUS304引張強さ 520N/mm<sup>2</sup>

SUS304の場合  
 回転曲げ疲労限度 304~188N/mm<sup>2</sup> (31~19kg/mm<sup>2</sup>)  
 ねじり疲労限度 176~90N/mm<sup>2</sup> (18~9kg/mm<sup>2</sup>)  
 かなり幅が広い

疲労限度の幅は広く、材料によってこの範囲内のどこでも破損する可能性があり、初期駆動負荷がこの範囲未満にて設計する必要がある。

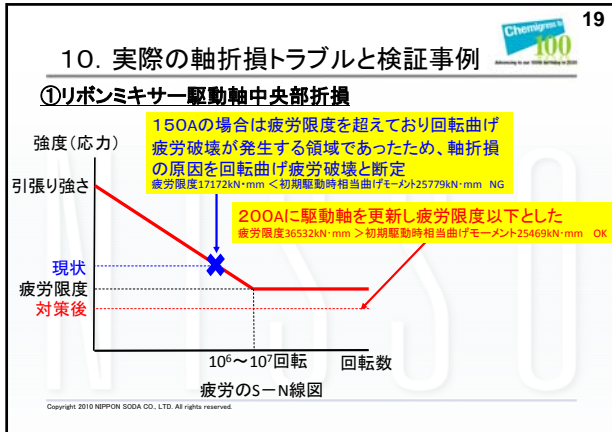
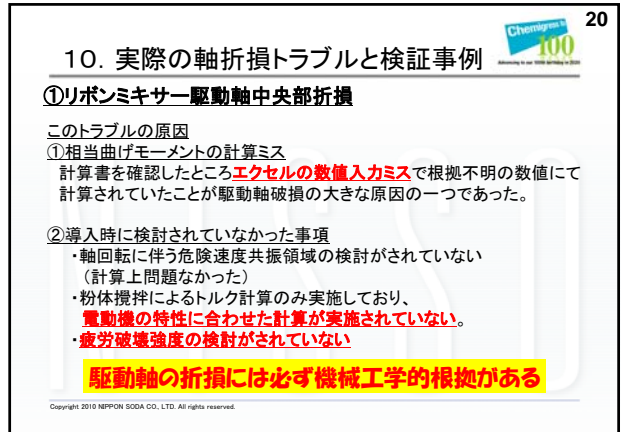
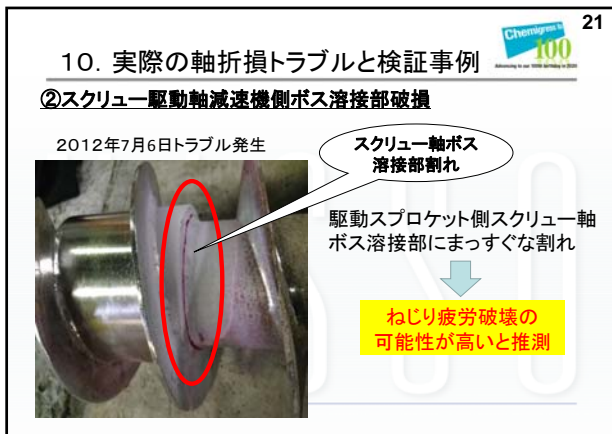
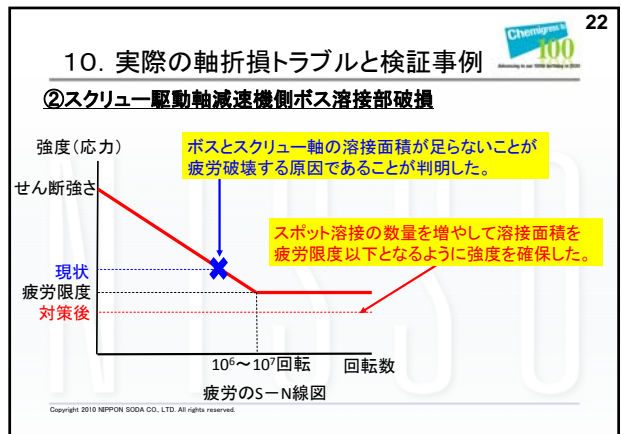
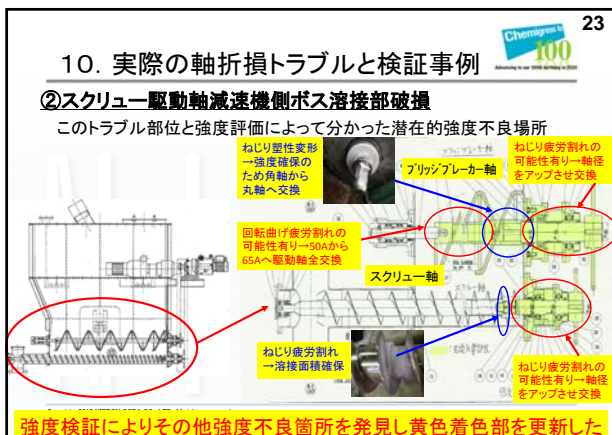
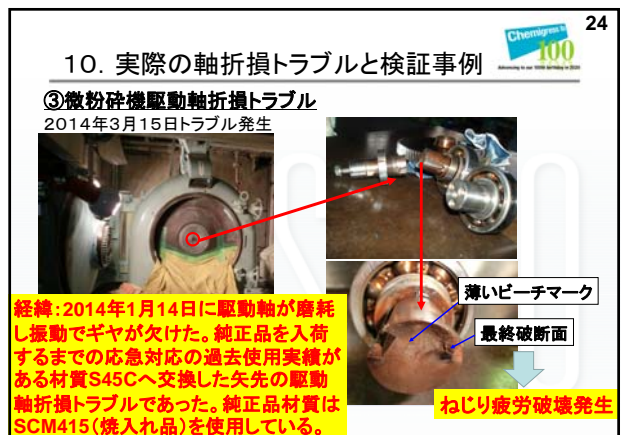
①リボンミキサー駆動軸中央部折損  
 2012年5月11日トラブル発生

まっすぐな割れ  
 駆動軸中央部にまっすぐな割れ  
 回転曲げ疲労破壊の可能性が高いと推測
