# 近年の風水害と対策・対応

富山大学 都市デザイン学部  
井ノ口 宗成

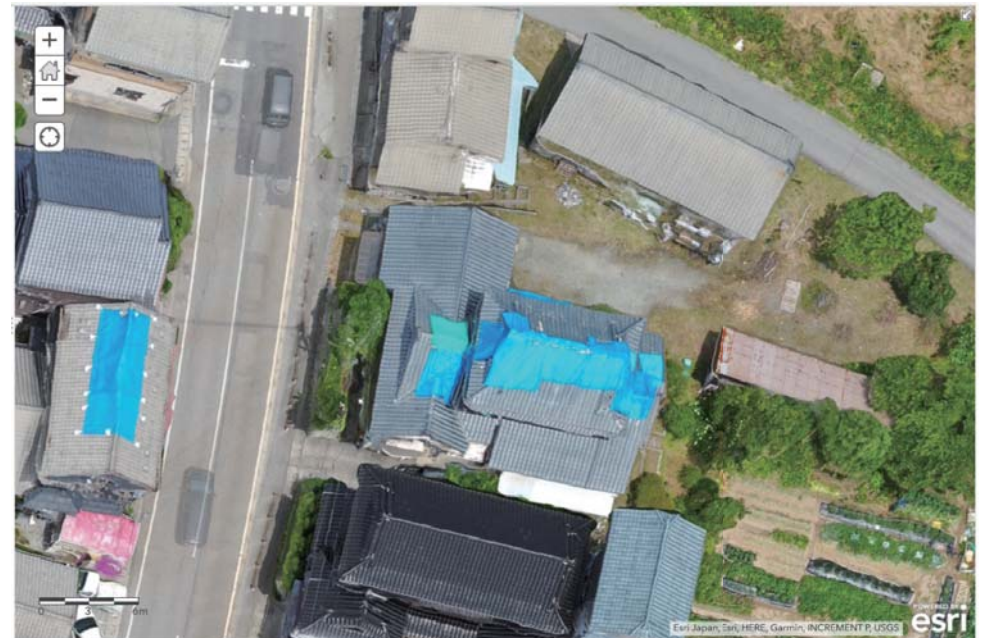
ドローン画像を確認すると屋根の奥まで被害が広がっており、屋根被害は全体の4割～5割程度と確認できる

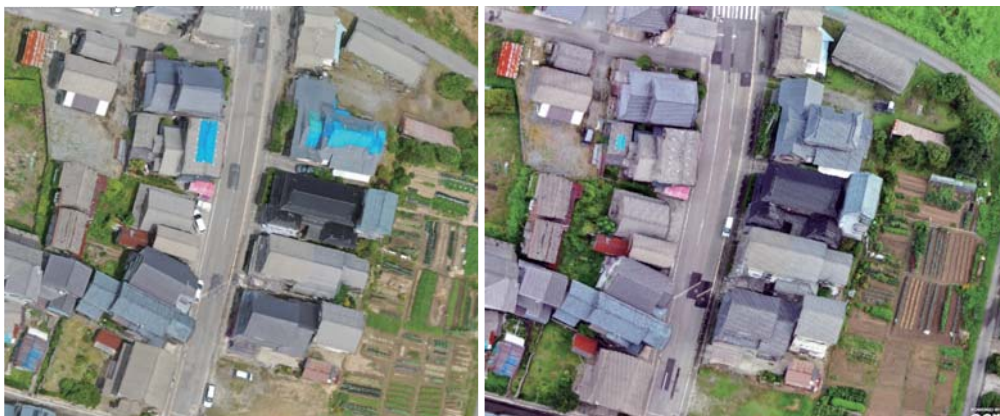
# 屋根被害からみた復興の様子

2019年6月21日撮影

2019年8月31日撮影
